APLICAÇÃO DA TÉCNICA DE DESCARGAS PARCIAIS COMO FERRAMENTA SÚPORTE A TOMADA DE DECISÕES TÉCNICAS E DE GESTÃO

Manutenção preditiva através da técnica de análise de descargas parciais no estator de um motor elétrico crítico que, em caso de falha, ocasiona grande prejuízo financeiro.

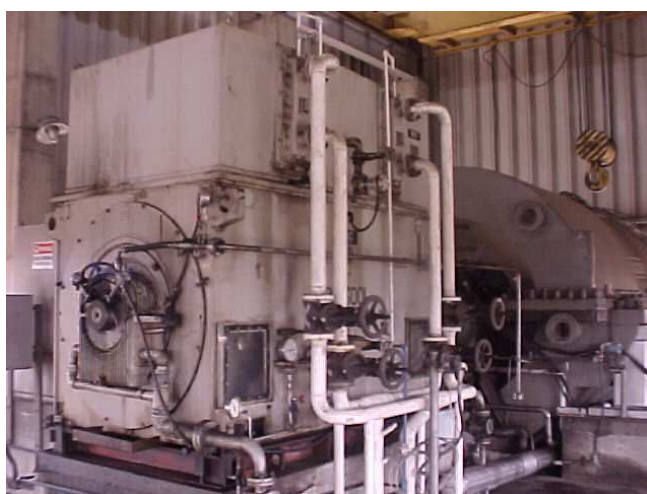
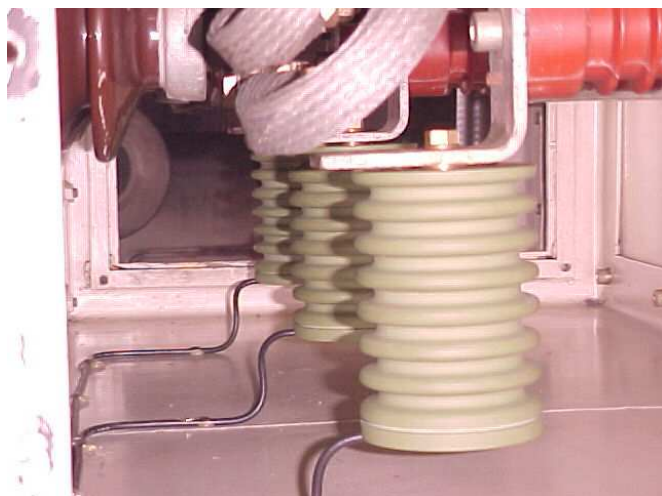
fumaça e excesso de óleo lubrificante no interior do motor. No estator foi encontrado coloração escura nas conexões das bobinas com bolhas de resina expelida e trincas na tinta semicondutora no final do pacote do núcleo lado acionador. No rotor foi encontrado coloração mais escura das barras também do lado acionador. Foi relatado também uma cunha com folga de fixação. As observações mostram

indícios de sobreaquecimento de partes do motor do lado acionador que foram mais afetadas. O fabricante condena o motor e sugere a rebobinagem imediata do motor, indicando grande possibilidade de falha. Ainda em junho de 2002 ocorreu um novo desarme por sobre-temperatura devido a obstrução do sistema de água de refrigeração, mas desta vez o desarme estava ajustado para 120 °C, não ocorrendo maiores

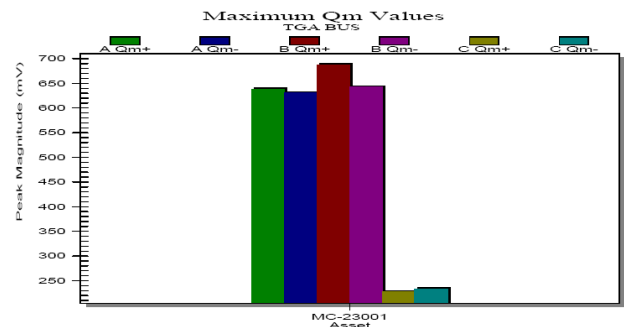
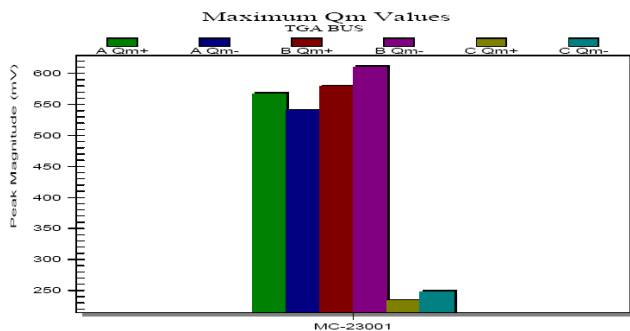
A 1ª medição de DP mostra que as fases A e B com DP consideradas altas. (gráfico) Possivelmente a localização das descargas estavam entre o enrolamento e a caixa de ligação. O diagnóstico não faz restrição ao funcionamento do motor, mas quando possível, fazer ensaios com o motor desligado e inspeção visual. A deterioração por DP era baixa.

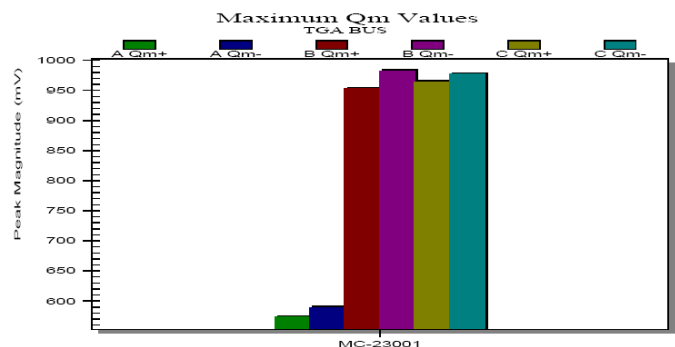
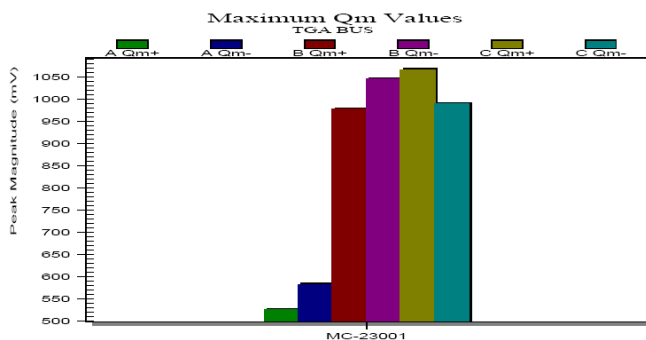
A 3ª leitura, mostra um aumento considerável entre as fases B e C. Quando comparada com outra máquinas similares, as DP são consideradas altas. Suspeita-se que seja externo ao enrolamento, possivelmente na caixa de ligação. Recomendam uma inspeção quando possível, para localizar o local das DP. Caso não fosse encontrado nada na caixa de ligação, verificar as cabeças de bobinas. Próximo teste em 3 meses.

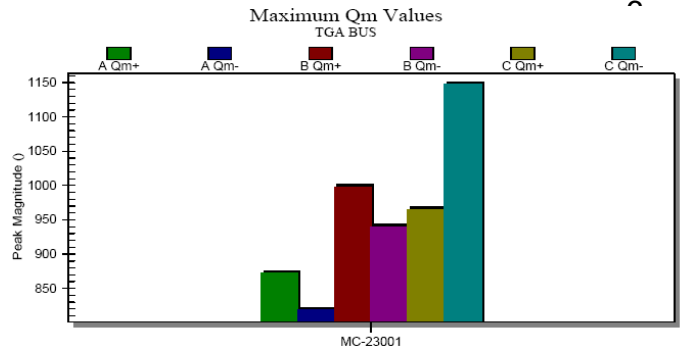
A 5ª leitura mostra acréscimo nas DP para as fases A e C e mesmo sendo um pequeno acréscimo é preocupante por já estar em valores muito alto. Pedese para, na próxima parada da máquina, fazer inspeção visual para tentar identificar a causa de tão alta DP.

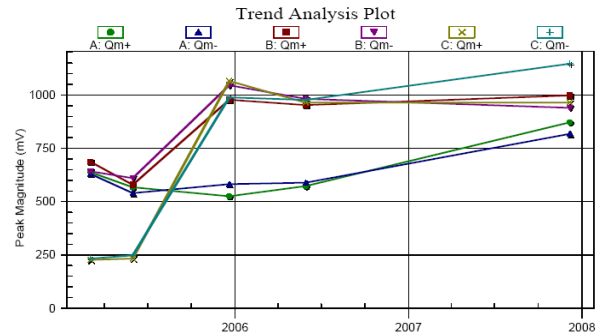
O gráfico das cinco leituras de DP mostra um aumento nas descargas que quando associadas aos outros ensaios elétricos de campo, levaram a tomadas de decisão e cuidados especiais para com o motor.

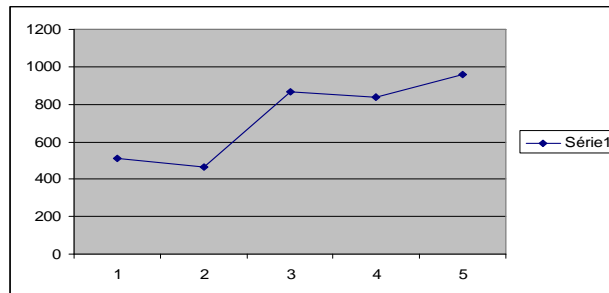
Embora o gráfico anterior mostre um gradativo aumento das descargas, quando analisado a média dos valores de todas as medições, o gráfico fica bem evidente e mostra claramente uma curva ascendente.
